# 백제 사비기 왕궁·관아 건물의 변천 과정 연구

## A Study on the Evolution of Palace and Government Office Building Sites during the Baekje Sabi Period

김 대 영

국립문화유산연구원 학예연구사

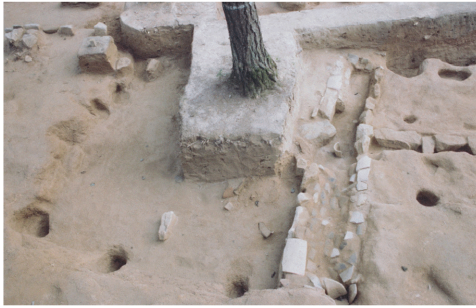
제1 수혈 건물지

| 조사 지역 | 조사 연도 | 유구명 | 평면 형태 | 규모(m) | 구조 특징 및 내부 시설 | 바닥층 출토유물 |
|---|---|---|---|---|---|---|
| 부소 산성 서남편 | 1983 | 제1수혈 건물지 | 방형 | 4×4 | · 노지-위치: 서벽, 규모: 길이 3.7, 폭 0.6, 석축 | · 인화문 토기 등 |

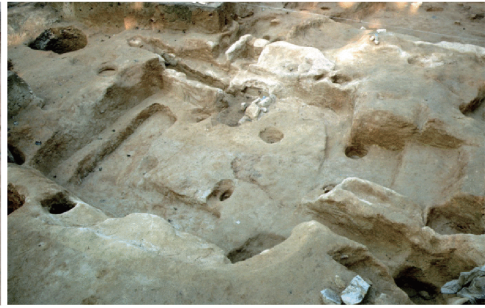
제3 수혈 건물지

| 조사 지역 | 조사 연도 | 유구명 | 평면 형태 | 규모(m) | 구조 특징 및 내부 시설 | 바닥층 출토유물 |
|---|---|---|---|---|---|---|
| | | 제3수혈 건물지 | 방형 | 4×4×0.7~0.9 | · 노지-위치: 동벽, 규모: 길이 3.6×0.3×0.3, 석축<br>· 출입구 계단시설-위치: 남벽<br>- 규모: 높이 0.35, 2단<br>· 추정 침상시설<br>- 위치: 주거지 서편<br>- 평면형태 및 규모: 'ㄱ'자형, 북변길이 2.48, 서편길이 2.78, 깊이 0.28 | · 노지 바닥부 5세기대 뚜껑<br>· 인화문 토기 |

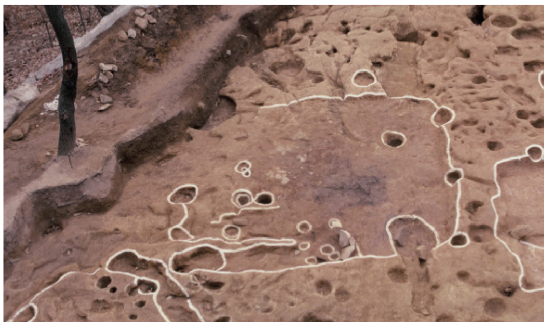
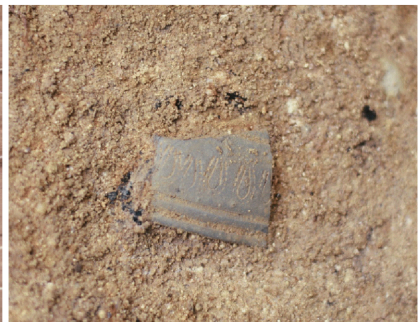
다지구 수혈 건물지 전경 및 바닥 출토 인화문토기

비교적 잔존상태가 좋은 1983년에 조사된 수혈 주거지와 2000년의 나-6호 주거지, 2002년의 다-1호 주거지의 바닥에서는 7세기대에 해당하는 인화문 토기가 비교적 안정된 상태로 출토된 바 있다(洪潛植 2001: 80). 보고서에서는 이를 바탕으로 주

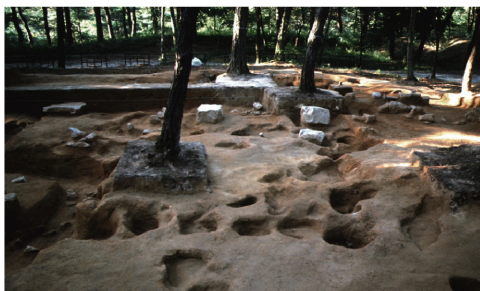
(추청서문지)유구명× → 벽주 건물지 3유형

내에서 조사가 되었으나 주목되지 않았던 유구들이 있다. 먼저 1983년 조사된 추정 서문지 동쪽 대지를 보면 수혈건물지들과 중복되면서 북동쪽과 남서쪽 벽면이 훼손되었으나 직경 40~80cm의 주공이 매우 정연하게 열을 맞춰 존재하고 있는 것이 확인된다. 보고서에서는 별도의 유구로 설명하지는 않았으나 최근 조사되고 있는 벽주 건물지의 현황을 살펴보면 웅진·사비기 가장 일반적인 벽주 건물지 3형식에 해당하는 건물임을 알 수 있다(김대영·조운득 2024: 153).

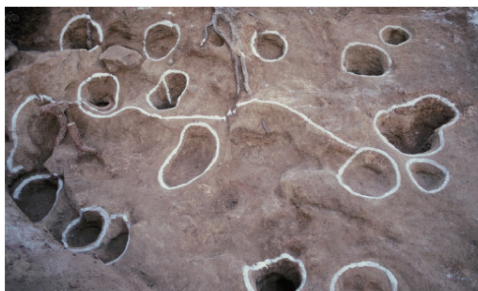
(추청북문지)토기밀집유구 → 굴립주 건물지

1984년 서문지 남동쪽의 목책유구로 보고된 자료도 재검토가 필요하다. 유구는 방형으로 굴광한 주공의 내부에 목주의 흔적이 확인되는 형상인데, ‘ㄱ’자 형태로 격이는 모습을 보면 최근 쌍북리 유적이나 공산성 추정왕궁지 일대에서 확인되는 굴립주 건물일 가능성이 있다. 2002년 조사된 북문지 동쪽 산사면 평탄지에 토기 밀집유구로 보고된 자료도 있는데(國立扶餘文化財研究所 2003: 151~152), 이는 건물지 2기가 중복된 것으로 보인다. 하나는 가구식 굴립주 건물지이고, 중복된 위치에 수혈 건물지가 조성되었다. 밀집된 토기는 수혈건물지 폐기층에서 확인된다.

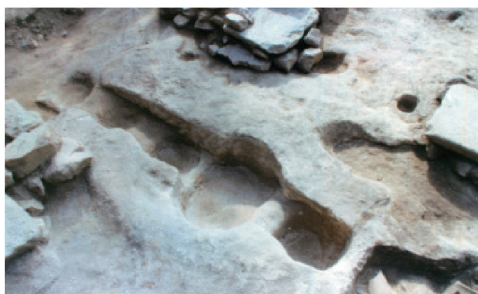
(군창지)백제 주혈유구 → 벽주 건물지 2유형

조선시대 군창지의 北庫 주변에서는 주공열이 확인되는데, 조사 당시에는 백제 주혈 유구로 보고되었다. 이 주공 유구들은 군창지와 중복되어 군창지 초석 사이에서 확인되고 있으나 전체 현황을 보면 정연한 열을 가지고 있다. 또한 벽구 내에 주공열이 배치되어 있는 것으로 보아 2유형의 벽주 건물지로 판단된다. 대부분 2유형의 건물지가

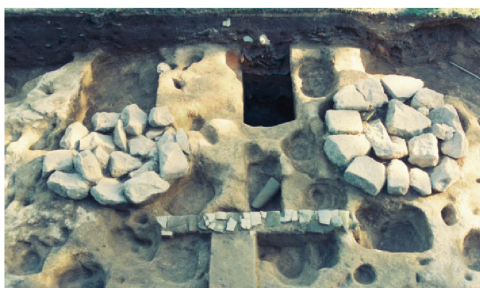
(군창지)유구명× → 와적기단 건물지

가구식 굴립주 건물지나 벽주 건물지 외에 와적기단 건물지와 초석 건물지도 확인된다. 군창지 동쪽의 와적기단 건물지는 발굴조사 당시 조선시대 건물지2를 설명하면서 건물지 내 와적기단이 200cm 남아 있으나 주변의 유적이 심하게 교란되어 상황 파악이 어렵다고 간략하게 기술되어 있다(國立扶餘文化財研究所 1997a: 74).

당시 사진을 살펴보면 기반토에는 크고 작은 굴립주 주공들이 다수 확인되며, 그 상면을 수평하게 성토하여 와적기단 건물지를 조성하였음을 알 수 있다. 이 건물지에 대해서는 최근 부소산성 17차 발굴조사를 진행하면서 와적기단 건물지의 북쪽 기단을 추가로 확인하여 건물지의 남-북 길이가 약 11m 정도인 것을 확인할 수 있었다(國立扶餘文化財研究所 2023a).

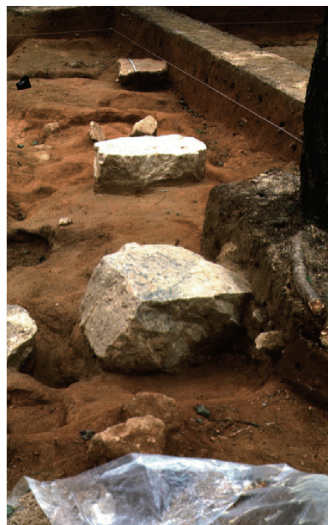
유구명× → 초석 건물지

이외에 1983년 추정 서문지 주변 북동편으로 제2수혈 건물지 북쪽에서 3개의 초석이 일정 간격으로 확인되어 초석 건물지를 추론해 볼 수 있다. 초석의 지름은 약 70~100cm 정도이며, 기단 없이 기반토에 바로 올려 놓고, 두꺼운 석재를 사용해 높이를 어느 정도 맞추었다. 사진으로만 확인하여 정확한 시기는 알기 어려우나, 부소산성 17차 시 · 발굴조사를 진행하면서 2지구 41번 트렌치에서 유사한 건물지가 확인되어 백제 사비기 건물지일 가능성도 배제할 수 없다.

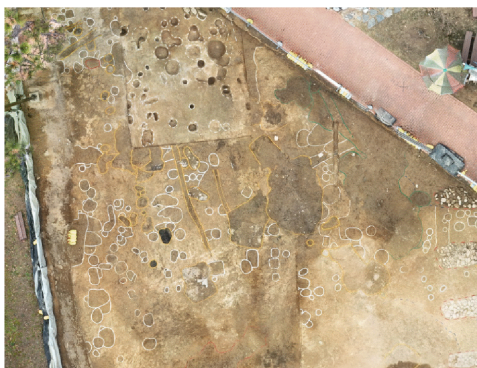
군창지 일대 굴립주, 벽주 건물지(1단계)

2020년 진행된 군창지~사자루 구간 긴급발굴조사 지역 중 추정 서문지와 사자루 사이 평탄지에서는 기반암에 굴립주 · 벽주 건물지가 조성되고 있으며, 이후 건물지 상면을 약 30~50cm 가량 물성이 다른 흙을 교호성토한 뒤 상면에 초석 건물지를 조성한 것이 확인되었다. 또한 부소산성 17차 발굴조사(군창지 구간)에서도 백제 사비기 와적기단 건물지 조성층 하층에 원형과 방형의 굴립주 건물지 주공이 다수 확인되고 있다.

구릉부에 있는 사자루 남쪽 건물지 조성 현황을 살펴보면, 부소산성 내 건물지는 크게 2단계로 구분되는 것을 알 수 있다. 부소산성 내 건물지 1단계(하층)는 대지를 정리한 후 가구식 굴립주 건물지나 벽주 건물지를 조성하였고, 2단계(상층)는 1단계 상

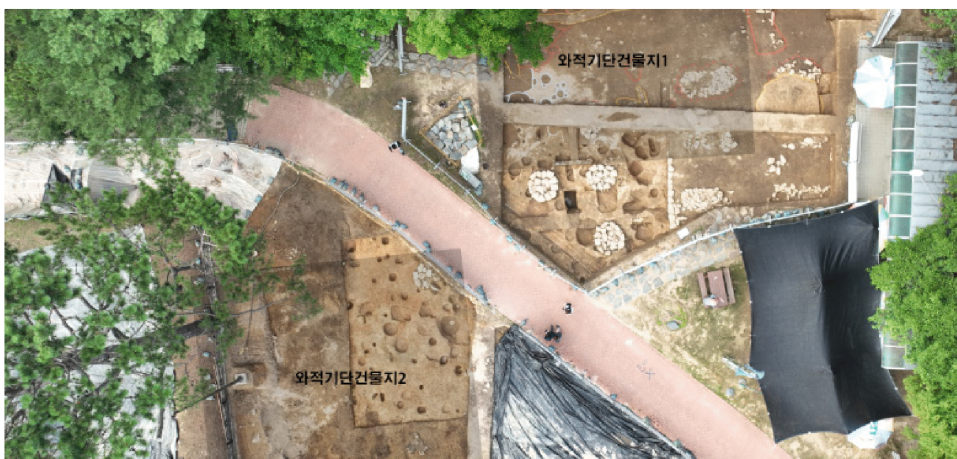
부소산성 17차(군창지구간) 와적기단 건물지 및 하층 굴립주, 벽주 건물지 노출 현황

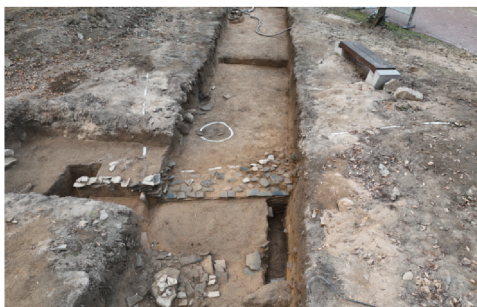
군창지 동쪽 와적기단 건물지

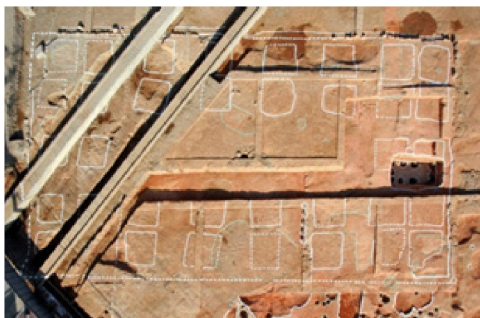
부여 관북리 유적 대형 전각건물지

3단계에는 이러한 와적기단 건물지의 상면으로 크기 35×18.5m, 또는 35×19.25m 규모의 대형전각건물이 조성되고 있으며, 대형 전각건물의 주변으로는 담장을 제외하고는 주변에 시설물들이 확인되지 않고 있다. 유적 현황을 종합해보면 적어도 3단계에는 관북리 일대의 중심 건물이 이 서쪽 구역을 중심으로 위치하고 있음을 확인할 수 있다.

화지산 유적에서도 2단계 건설했던 초석 건물지가 계속 이어진다. 이 단계에 가장 큰 변화를 보이는 곳은 부여 관북리 일대로 와적기단 건물지 상면으로 2차 성토가 진행되며, 이전 건물지와 비교할 수 없을 정도로 대형인 35m 크기의 대형 전각건물지가 조성된다. 이러한 대형 전각건물지와 유사한 형태와 크기의 건물이 익산의 왕궁리 유적에서도 확인되었다.
